ЮРИЙ СМИРНОВ

СЕКРЕТЫ ВОССТАНОВЛЕНИЯ ЖЕСТКИХ ДИСКОВ ПК

С50 Секреты восстановления жестких дисков ПК. — СПб.: БХВ-Петербург, 2011. — 272 с.: ил. — (Аппаратные средства)

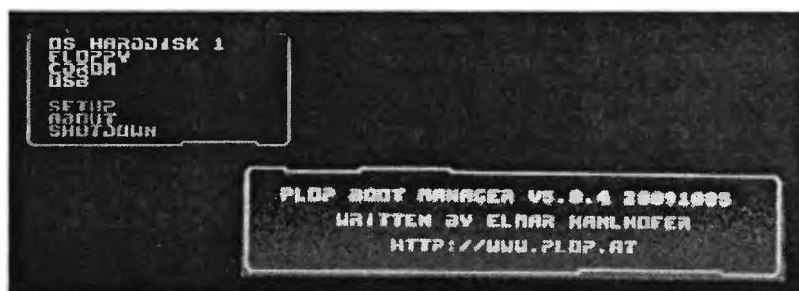
Загрузка загрузчика производится в секторы винчестера 1–62 с дискеты, которую необходимо держать под рукой, потому что загрузчик иногда по неизвестным причинам "слетает" с диска. На рис. 2.2 представлена фотография меню загрузчика с экрана монитора. В меню используются стилизованные шрифты латинских букв. Поэтому надписи не очень разборчивы даже непосредственно на мониторе. В табл. 2.6 командные строки загрузчика расшифровываются.

Рис. 2.2. На экран ЖК-монитора выводится меню выбора устройств для загрузки ПК, а также данные About

В меню выбора устройств загрузки подсвечивается строка с обозначением носителя для запуска ПК. Эта подсветка может перемещаться вверх и вниз с помощью клавиш сдвига курсора <↑> и <↓> клавиатуры ПК. После выбора нужного устройства нажимается клавиша <Enter>. Все дальнейшие операции выполняются автоматически.

В процессе перезагрузки произойдет загрузка ПК с дискеты и в начальной области винчестера (в секторах 1–62) будет установлен загрузчик PLoP. Если теперь удалить дискету из привода гибких дисков и перезагрузить ПК, то на экран монитора будет выведена таблица загрузки, ранее представленная на рис. 2.2 и в табл. 2.6.

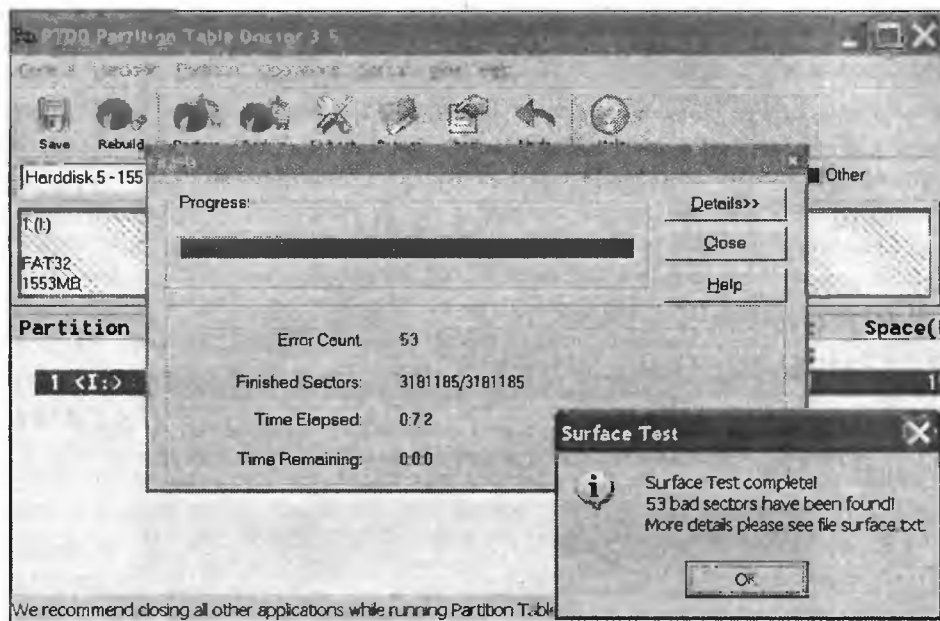
Рис. 3.32. С помощью программы PTDD v3.5 на винчестере Quantum Fireball TM 1629A обнаружено 53 дефектных сектора

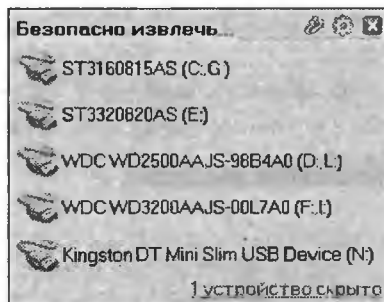
Обратим на одну особенность отображения объединенного накопителя: он не показан в программе USB Safely Remove (см. рис. 3.48), предназначенной главным образом для безопасного извлечения устройств с интерфейсом USB. Такую особенность отображения следует считать корректной, поскольку сформированный накопитель не имеет никакого отношения к устройствам USB.

Рис. 3.48. Объединенный диск терабайтного объема не отображается в списке устройств, управляемых программой USB Safely Remove

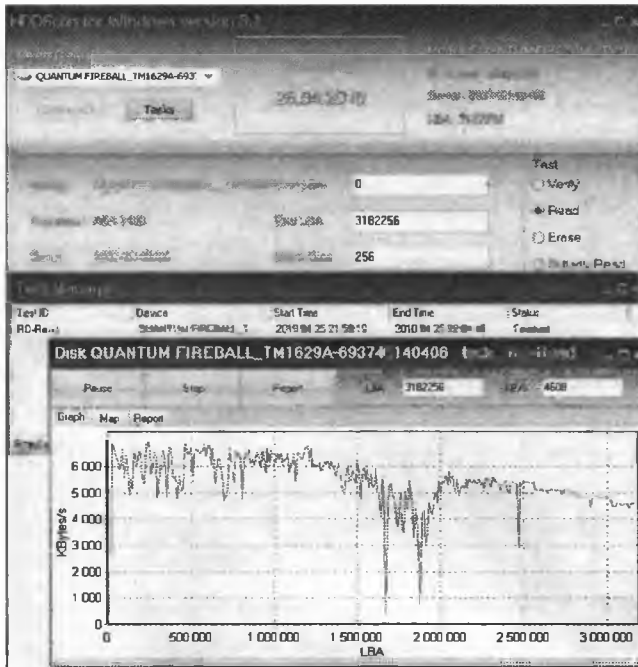
Рис. 5.25. Скорость чтения блоков информации для винчестера типа Quantum Fireball TM 1629A с объемом памяти 1,5 Гбайт. График получен с помощью программы HDDScan v3.1

- измерения скорости чтения блоков информации и времени их чтения (соответственно рис. 5.25 и 5.26) в схеме испытаний по рис. 5.3;
- аналогичные величины, полученные через интервал времени 15 минут по той же схеме испытаний и представленные на рис. 5.27 и 5.28.

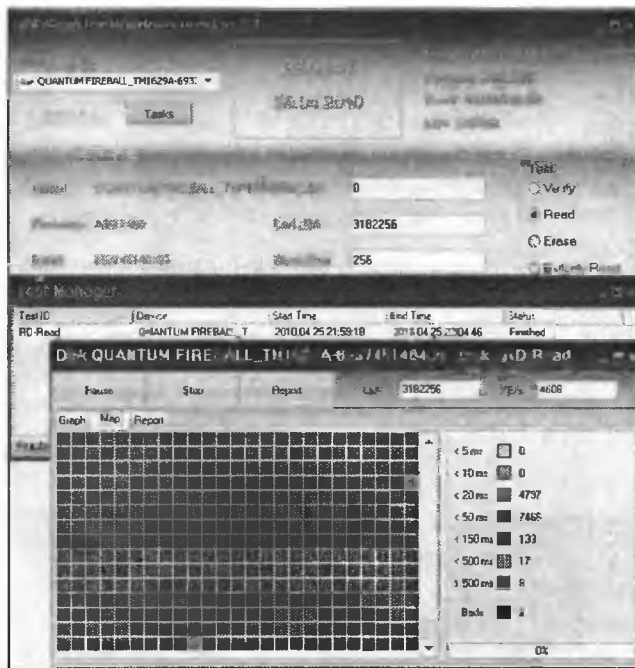
Рис. 5.26. Распределение блоков информации по времени их чтения для винчестера типа Quantum Fireball TM 1629A с объемом памяти 1,5 Гбайт, полученное с помощью программы HDDScan v3.1. На винчестере обнаружено два дефектных блока (см. строку **Bads** = 2) и восемь блоков со временем чтения более 0,5 с (см. строку **> 500 ms** = 8)

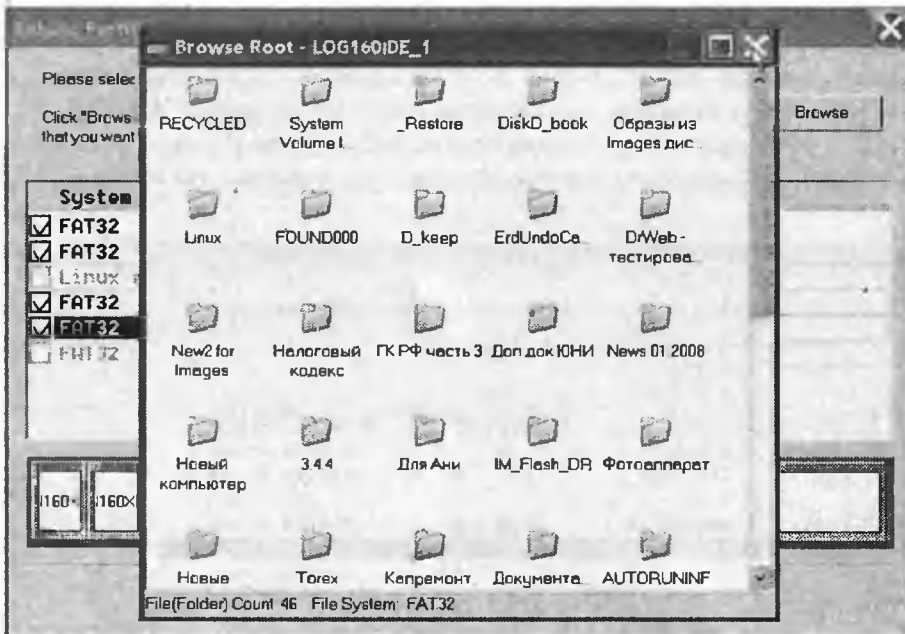
Рис. 6.4. Результат операции **Browse**: показан список папок и файлов, ранее существовавших в логическом разделе винчестера

Через небольшой временной промежуток на экране (рис. 6.3) появляется карта винчестера, которая соответствует существовавшей ранее структуре винчестера. Теперь после выбора разделов для восстановления необходимо нажать кнопку **Browse**. На рис. 6.4 показана структура логического раздела LOG160IDE_1 винчестера, в котором содержались папки, показанные на этом рисунке. На экране показано, что число файлов и папок в разделе равно 46, файловая система — FAT32.

Чтобы продолжить восстановление винчестера, необходимо нажать кнопку **Далее** (см. рис. 6.3). Перед этим действием необходимо удалить наложенный экран с перечислением файлов и папок, т. к. этот наложенный экран закрывает кнопку **Далее** (рис. 6.4).

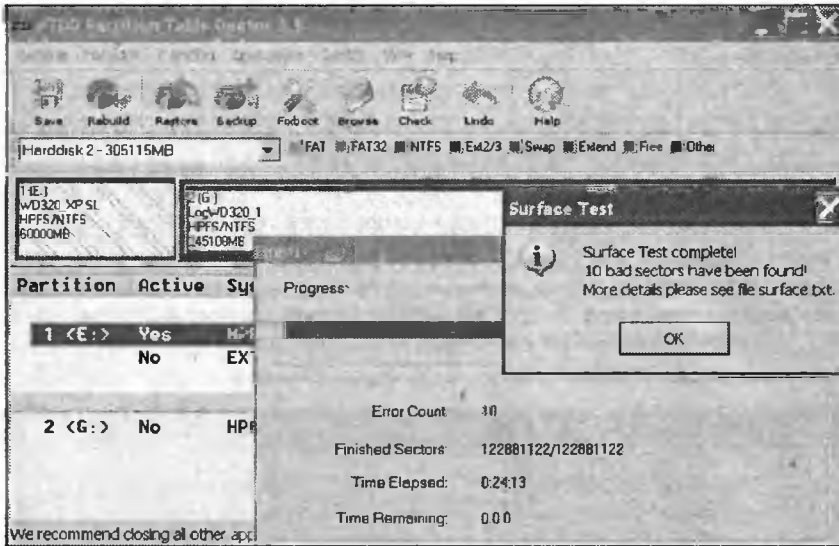
Рис. 7.3. Обнаружение 10 поврежденных секторов в первичном разделе винчестера модели WDC WD3200AAJS-00L7A0 (серийный номер WD-WMAV26400488) с помощью программы Partition Table Disk Doctor (PTDD) v3.5

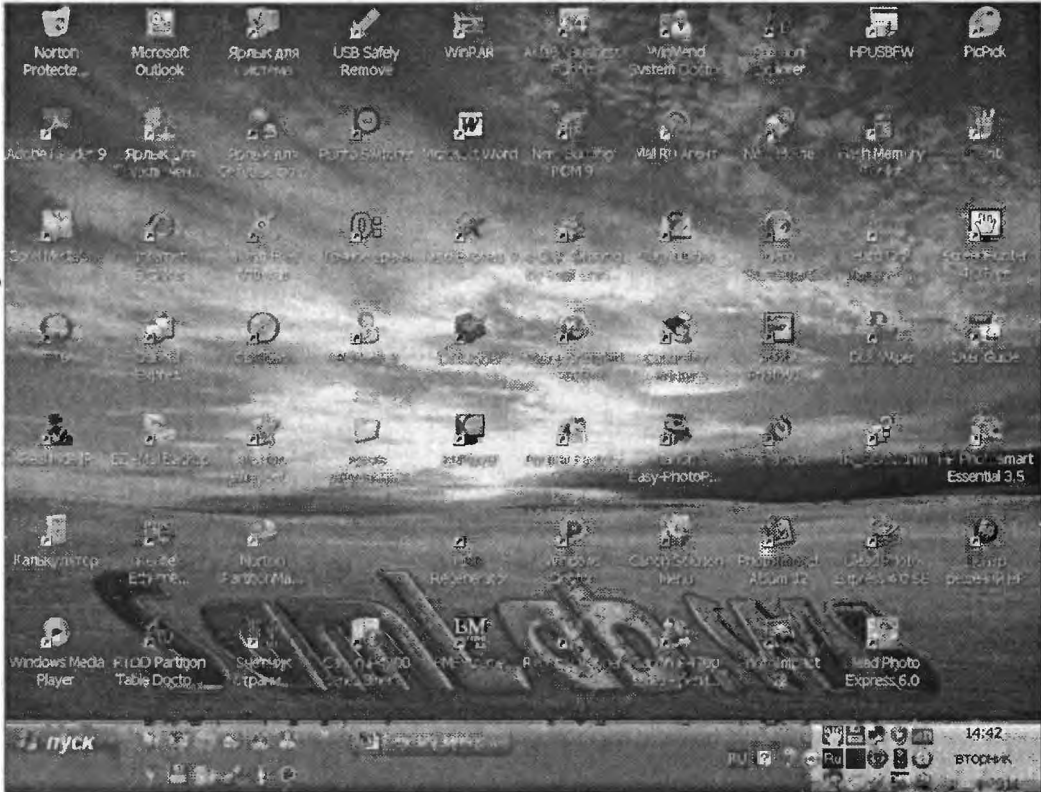
После этих манипуляций можно загрузить компьютер из восстановленного раздела исправленного жесткого диска. Результат такой загрузки представлен в виде рабочего стола компьютера на рис. 7.9.

Рис. 7.9. Результат загрузки операционной системы Windows XP, восстановленной из образа 12.gho в чистом разделе диска (т. е. после исправления поврежденных секторов)

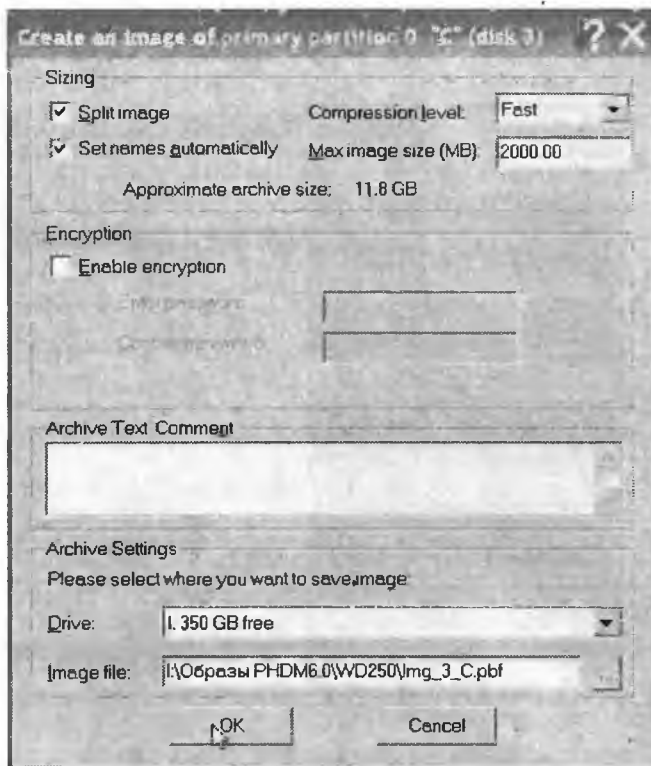
Рисунок 7.31 позволяет представить итоговые параметры файлов образа:

- был выбран уровень сжатия образа — Fast (Быстрый);
- задано расщепление образа на отдельные файлы (Split image);
- выбран объем отдельных файлов, составляющих образ, — 2 Гбайт;
- при этом объем архивных файлов оценивается как 11,8 Гбайт;
- текст комментария не вводился;
- образ будет записываться в раздел I:, где имеется свободное пространство 350 Гбайт;

Рис. 7.31. Заданные параметры создаваемого образа в седьмом (итоговом) экране

Задание параметров образа производится в семи последовательно появляющихся экранах. Последний из этих экранов представлен на рис. 7.31.
